**香港申訴專員公署**  
**Office of The Ombudsman, Hong Kong**

**主動調查報告**  
**Direct Investigation Report**

**政府對新界豁免管制屋宇欠妥排污設施的執管**  
**Government's Enforcement against**  
**Defective Sewage Works of**  
**New Territories Exempted Houses**

**報告完成日期：2023年8月14日**  
**Completion Date: 14 August 2023**

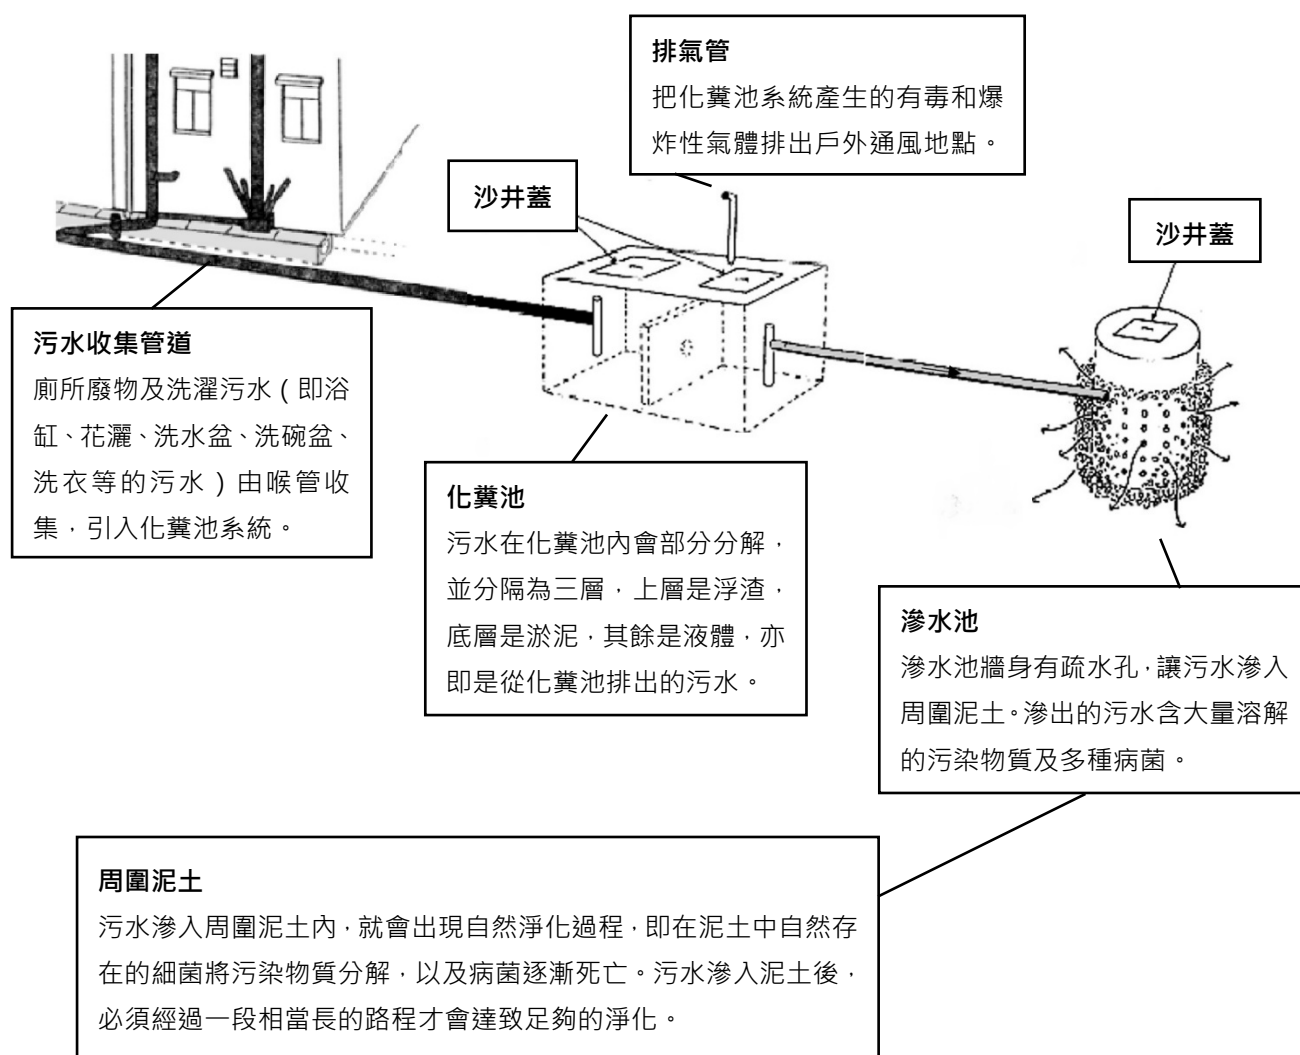
**2.4** 根據環保署發出的《村屋污水排放指南》，化糞池系統必須設置於適當地點、設計妥善、建造良好、使用正確、並且有適當維修和經常清除淤泥，才能有效地發揮作用。化糞池系統包括化糞池、滲水池或滲水管。污水經過化糞池及滲濾系統，最終滲入周圍泥土中，被天然淨化。雨水渠管道及雨水明渠不應接駁化糞池系統。

圖 1：化糞池和滲濾系統  
( 圖片由環保署提供 )

**2.5** 化糞池的容量不應少於每天收集的污水量。滲水系統和周圍泥土應能及時滲掉同等的污水量。污水必須穿過泥土一段相當長的路程，其中的污染物質才會被除去。所以化糞池系統不應太接近泳灘、溪澗、水井等，亦不應靠近護土牆（污水可能會從牆面滲出），以免造成污染。

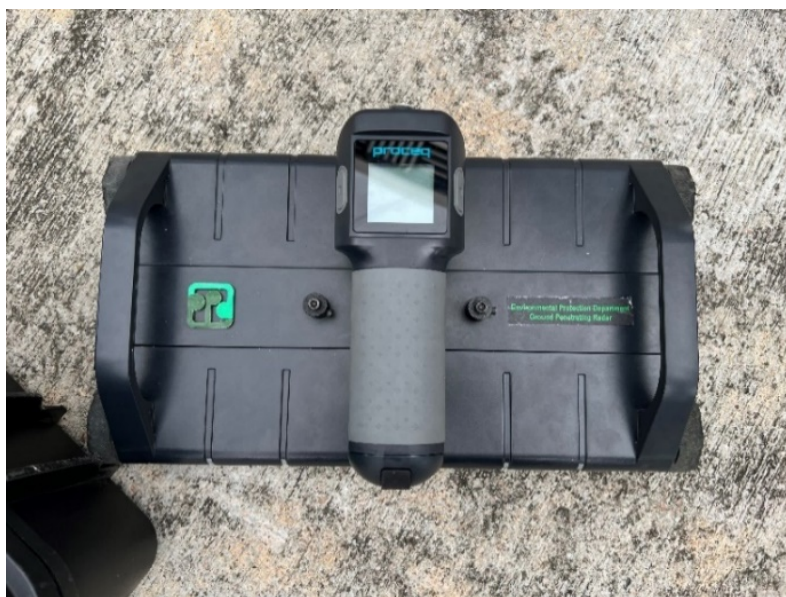
將所探測的結構立體呈現在平板電腦上。這非破壞性儀器可探測平地底下或牆身後的不同層次物料的結構，例如地下的管線、電纜、水管、鋼筋等，可以協助查找地底的污水流向及非法接駁。該署指，曾有投訴個案涉及的滲水地方，位處兩間村屋之間，兩間村屋的業主均認為是對方的責任。環保署人員遂利用探地雷達，探測到滲水的流向，成功令其中一間村屋的業主承認責任，並作出維修。

圖 3：探地雷達

**6.36** 本署留意到，環保署已引入新科技，作為額外的調查工具（**第 4.20 段**）。該署運用探地雷達，配合擴增實境技術，協助查找滲水源頭，既可減少因入屋施加色粉對住戶造成的不便，亦可提供有力證據要求相關業主進行適當的維修。該署善用創新科技的精神，值得肯定。現時該新技術仍在初期應用階段，本署認為，環保署可適時考慮更廣泛地利用該技術以更有效地查找滲漏的源頭，冀能加強處理投訴及調查的效能。

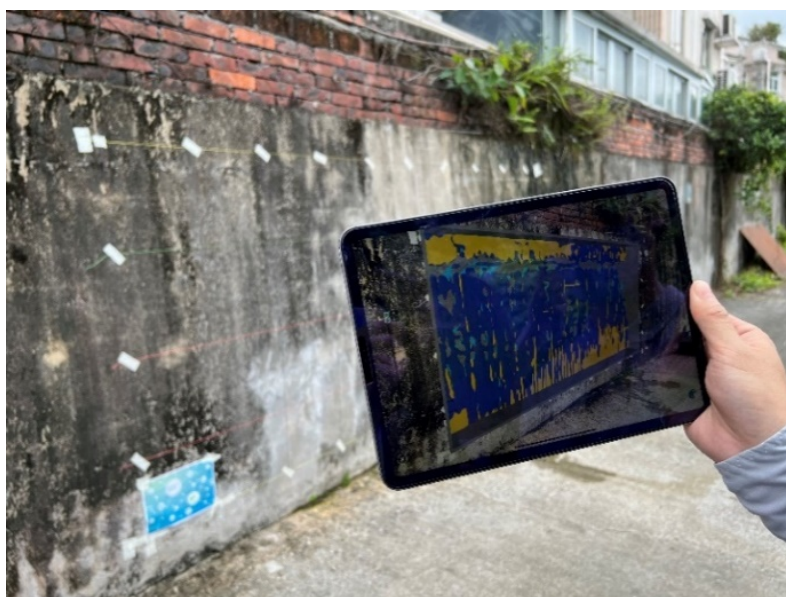
圖 4：探地雷達所得的影像

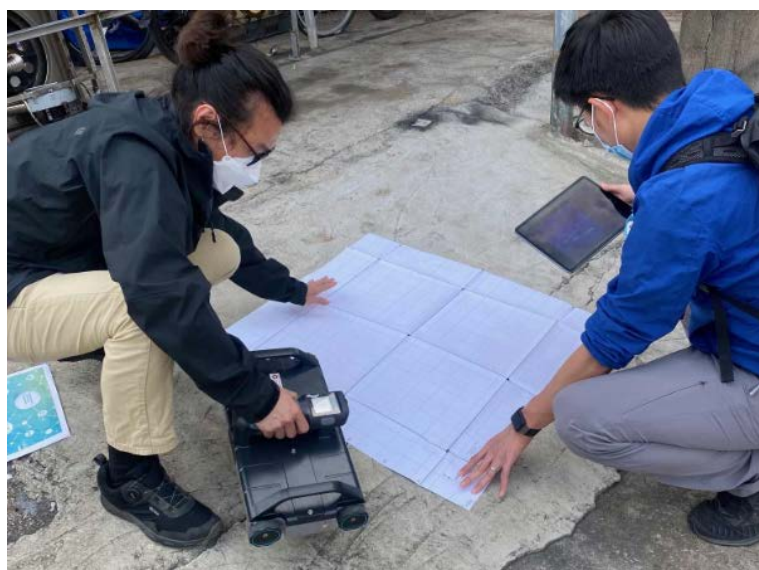
圖 5：環保署人員利用探地雷達探測地底結構  
( 圖片由環保署提供 )
