香港申诉专员公署  
Office of The Ombudsman, Hong Kong

主动调查报告  
Direct Investigation Report

政府对新界豁免管制屋宇欠妥排污设施的执管  
Government's Enforcement against  
Defective Sewage Works of  
New Territories Exempted Houses

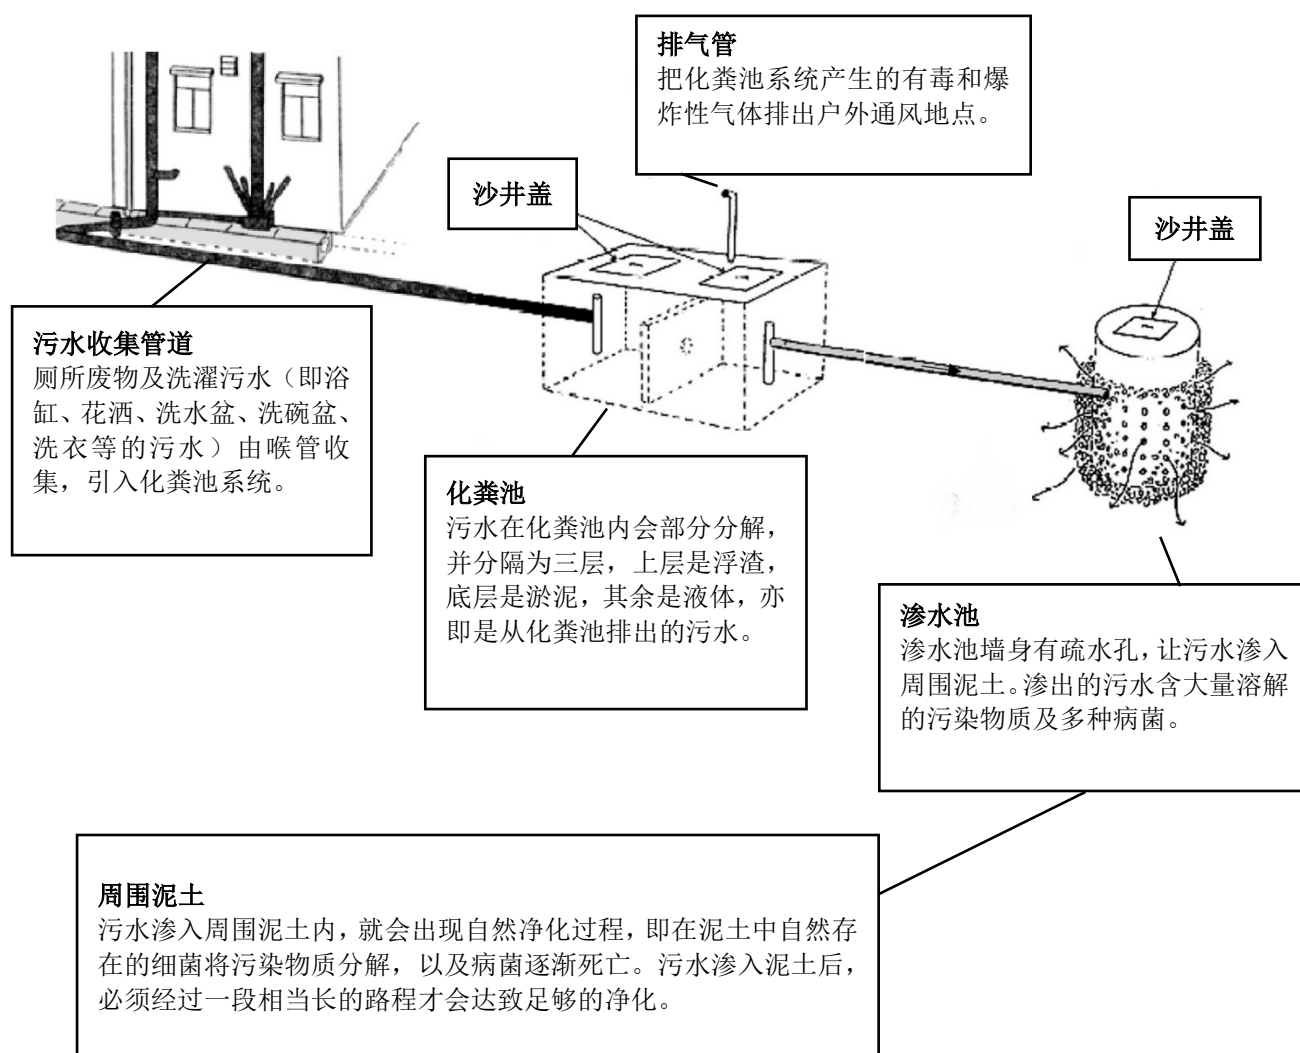
**2.4** 根据环保署发出的《村屋污水排放指南》，化粪池系统必须设置于适当地点、设计妥善、建造良好、使用正确、并且有适当维修和经常清除淤泥，才能有效地发挥作用。化粪池系统包括化粪池、渗水池或渗水管。污水经过化粪池及渗滤系统，最终渗入周围泥土中，被天然净化。雨水渠管道及雨水明渠不应接驳化粪池系统。

图 1：化粪池和渗滤系统  
(图片由环保署提供)

**2.5** 化粪池的容量不应少于每天收集的污水量。渗水系统和周围泥土应能及时渗掉同等的污水量。污水必须穿过泥土一段相当长的路程，其中的污染物质才会被除去。所以化粪池系统不应太接近泳滩、溪涧、水井等，亦不应靠近护土墙（污水可能会从墙面渗出），以免造成污染。

**2.6** 环保署指出，透过定期保养维修，化粪池及渗滤系统在不少国家及地区仍是有效解决乡郊污水排放的方案。然而，由化粪池或渗水池溢出的污水，又或者未经渗水系统而直接排出的污水，均会对接收水体造成污染。

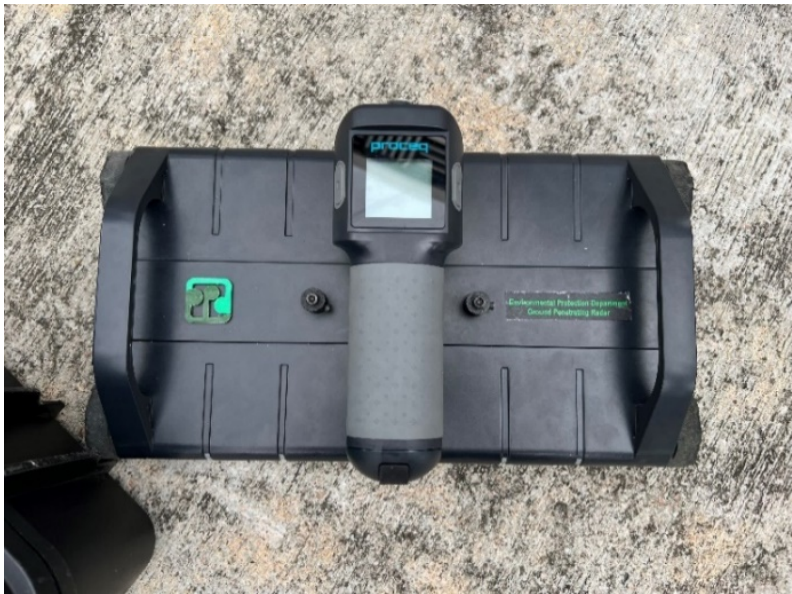
将所探测的结构立体呈现在平板电脑上。这非破坏性仪器可探测平地底下或墙身后的不同层次物料的结构，例如地下的管线、电缆、水管、钢筋等，可以协助查找地底的污水流向及非法接驳。该署指，曾有投诉个案涉及的渗水地方，位处两间村屋之间，两间村屋的业主均认为是对方的责任。环保署人员遂利用探地雷达，探测到渗水的流向，成功令其中一间村屋的业主承认责任，并作出维修。

图 3：探地雷达

**6.36** 本署留意到，环保署已引入新科技，作为额外的调查工具（**第 4.20 段**）。该署运用探地雷达，配合扩增实境技术，协助查找渗水源头，既可减少因入屋施加色粉对住户造成的不便，亦可提供有力证据要求相关业主进行适当的维修。该署善用创新科技的精神，值得肯定。现时该新技术仍在初期应用阶段，本署认为，环保署可适时考虑更广泛地利用该技术以更有效地查找渗漏的源头，冀能加强处理投诉及调查的效能。

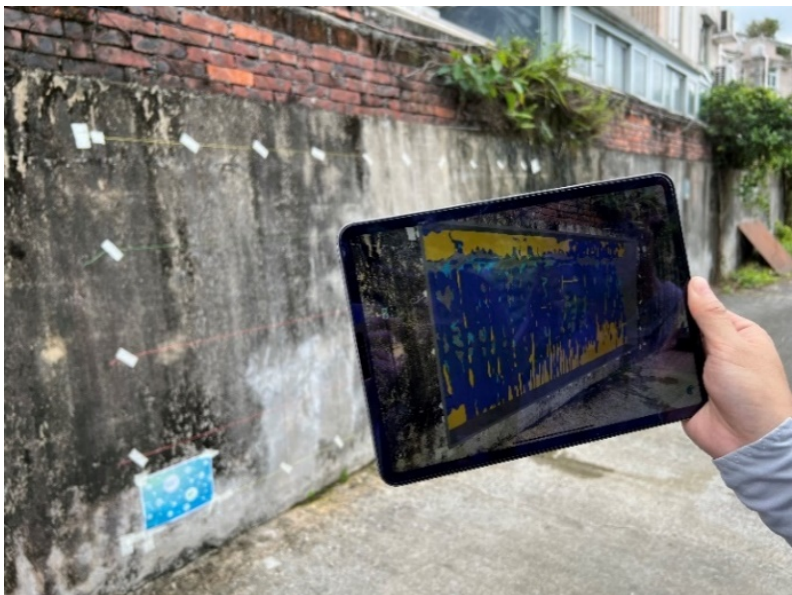
图 4：探地雷达所得的影像
